## Gebrauchtwagen-Proficheck

Audi  
Q4 e-tron (F4B)

### Auftrag Gebrauchtwagen-Proficheck

Gemäß Auftrag vom 21.04.2026, durch <sup>anonymisierten</sup> Auftraggeber wurde an dem in den Fahrzeugdaten näher bezeichneten Fahrzeug ein Gebrauchtwagen-Proficheck durchgeführt und darüber ein Gutachten erstellt.

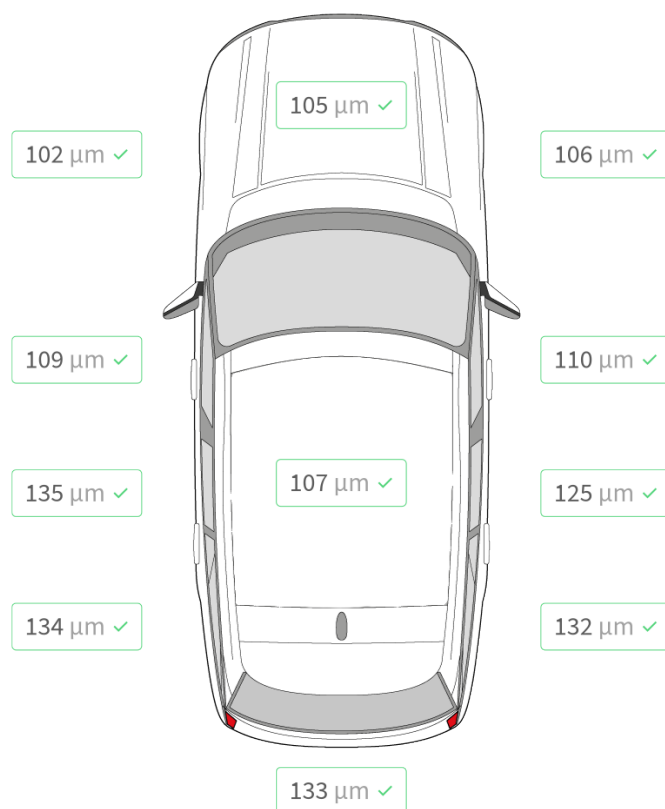
Auf Grund der Lackschichtmessung kann davon ausgegangen werden, dass das Fahrzeug unfallfrei ist.

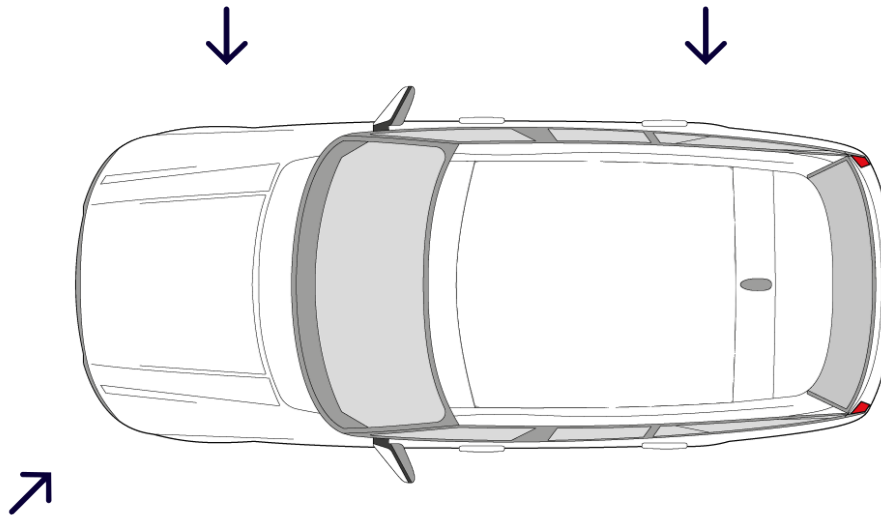
Anstoß-/Schadenbereich

**Vorne links**  
teilrepariert

**Felge vorn rechts**  
verschrammt

**Felge hinten rechts**  
verschrammt

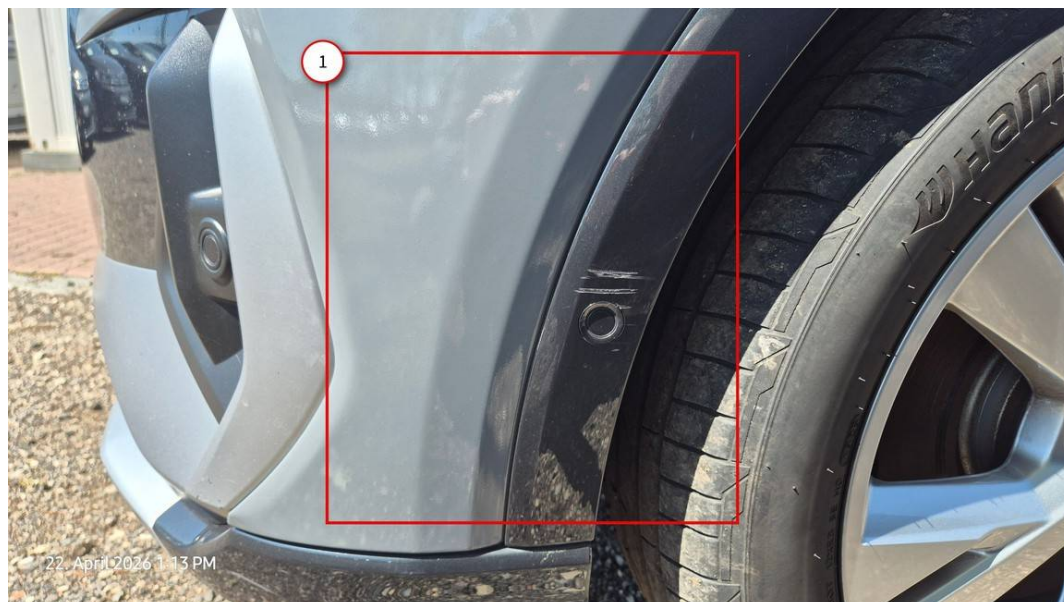
Foto 33

Frontverkleidung links teilrepariert

1 **Frontverkleidung**  
vorn links teilrepariert

Frontverkleidung L

1 Teilrepariert

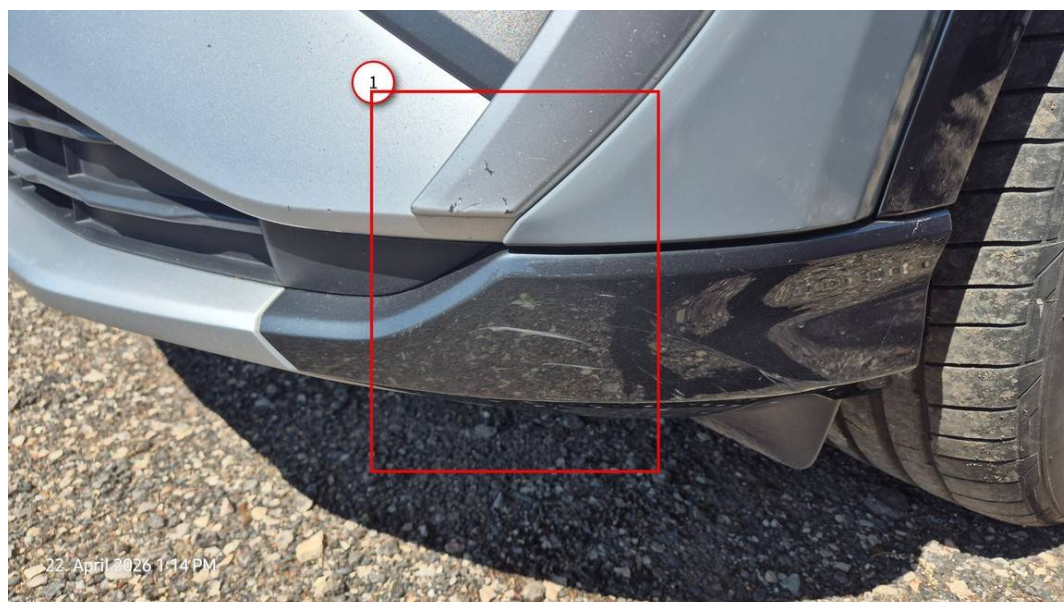
Foto 34

- Frontverkleidung Kratzer
- Felge VR verschrammt
- Felge HR verschrammt

Frontverkleidung L

1 unrepariert

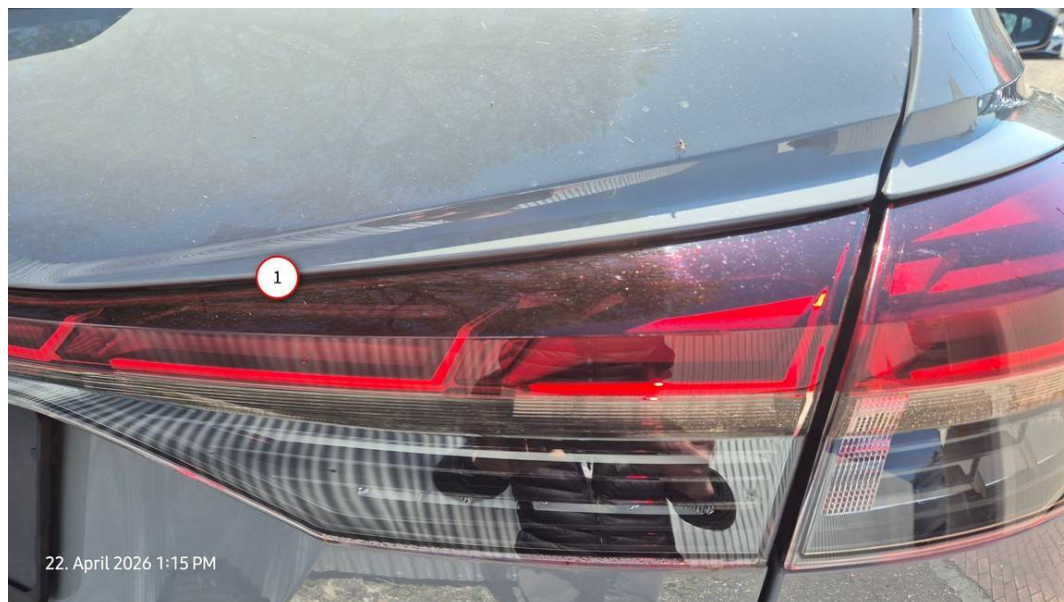
Foto 35

Heckleuchte L

keine Beschädigung erkennbar

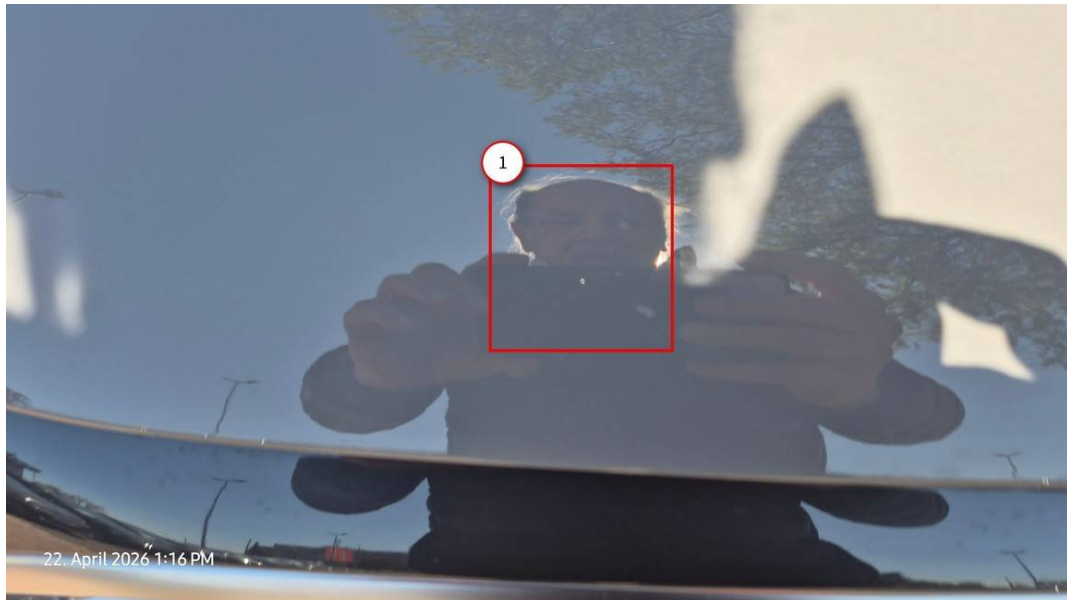
Foto 37

Motorhaube

1 wenige Steinschläge

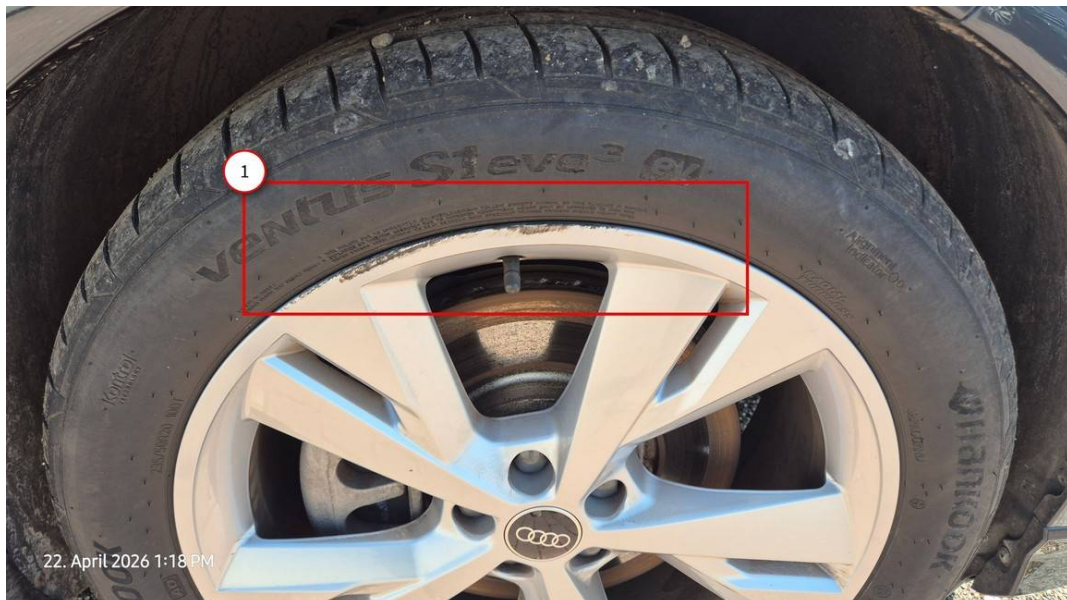
Foto 38

3 **Felge HR**  
**Kratzer**

Felge HR

1 Felge verschrammt

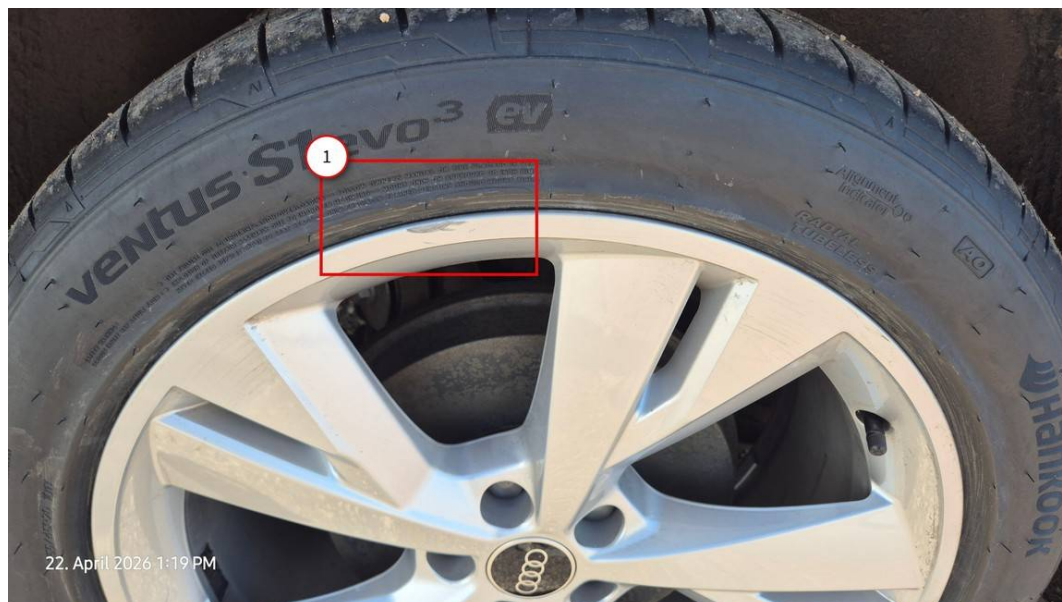
Foto 39

4 **Felge VR**  
**Kratzer**

Felge VR

leicht verschrammt
