## Gebrauchtwagen-Proficheck

Audi  
Q4 e-tron (F4B)

### Auftrag Gebrauchtwagen-Proficheck

Gemäß Auftrag vom 21.04.2026, durch <sup>anonymisierten</sup> Auftraggeber wurde an dem in den Fahrzeugdaten näher bezeichneten Fahrzeug ein Gebrauchtwagen-Proficheck durchgeführt und darüber ein Gutachten erstellt.

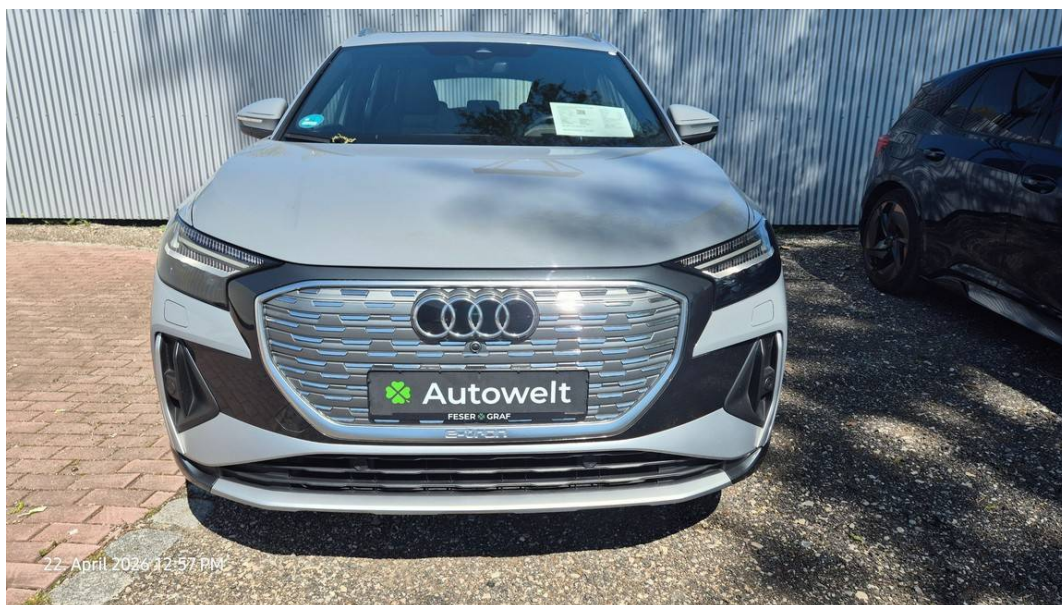
Foto 1

Fahrzeug vorn

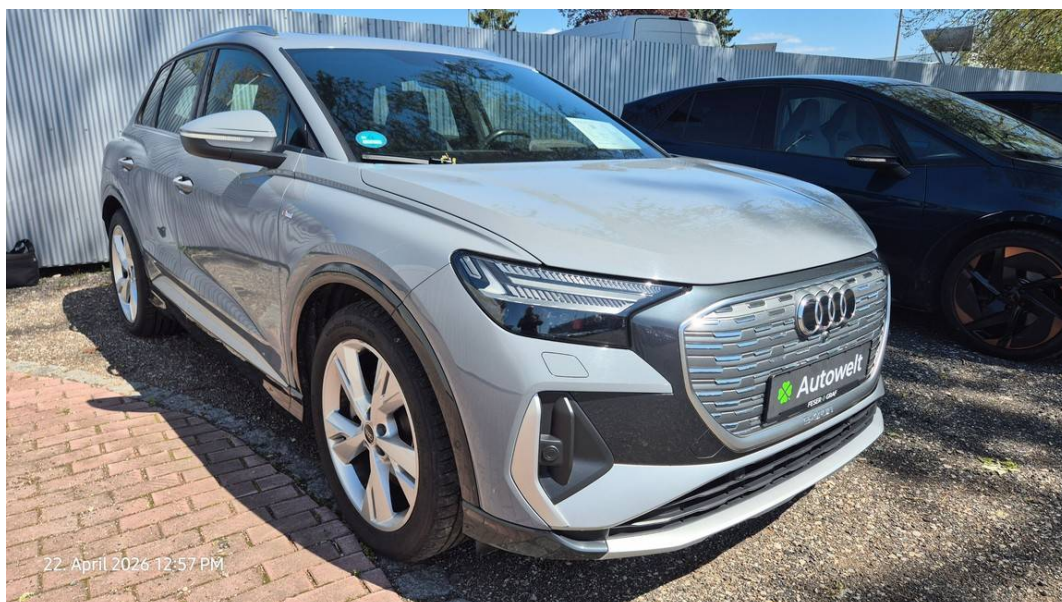
Foto 2

Diagonal vorn rechts

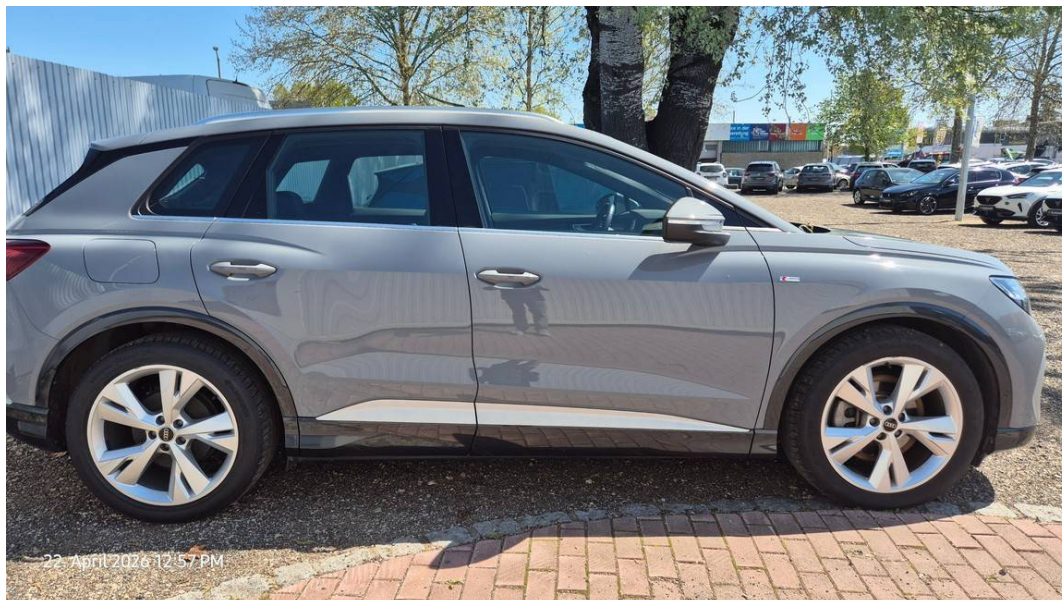
Foto 3

Wagenseite R

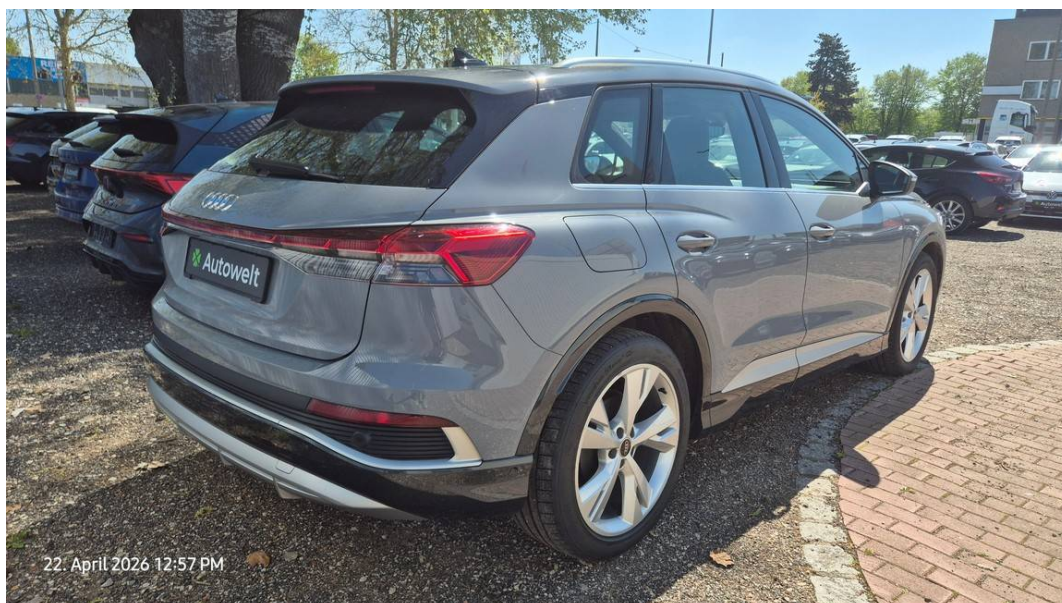
Foto 4

Diagonale hinten rechts

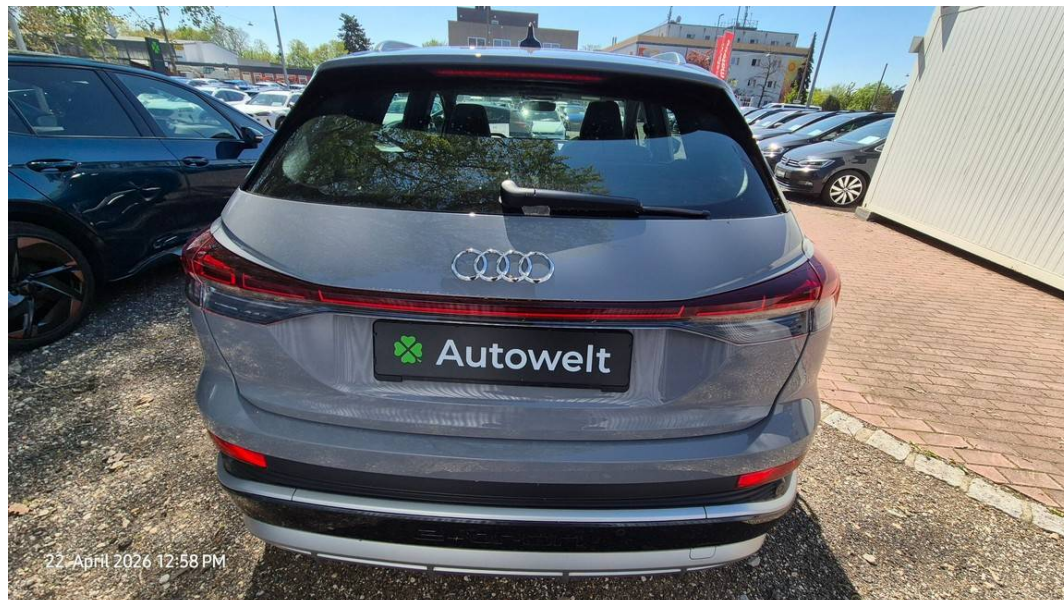
Foto 5

Fahrzeug hinten

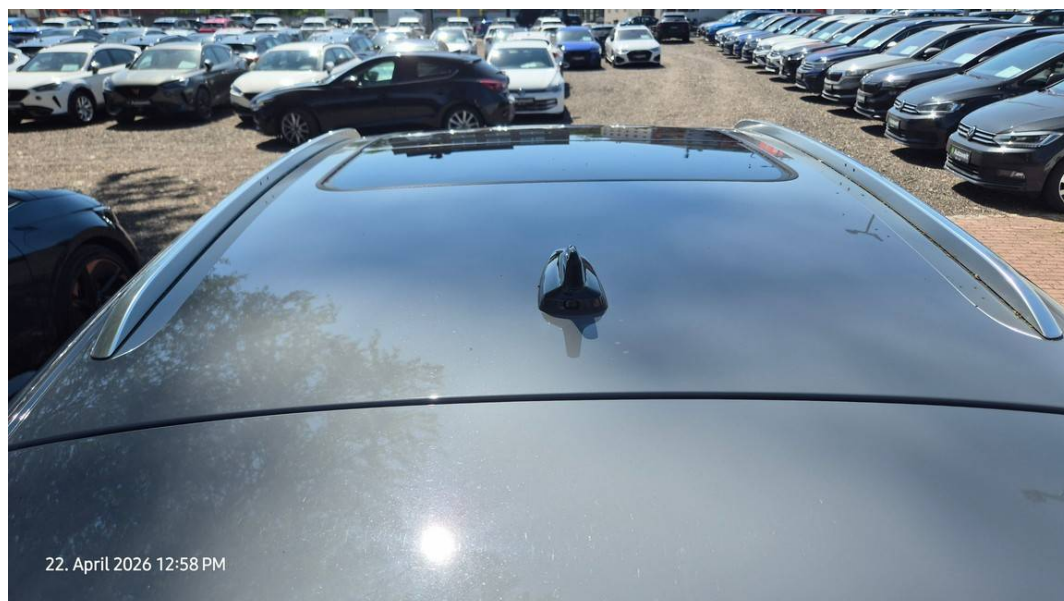
Foto 6

Dach

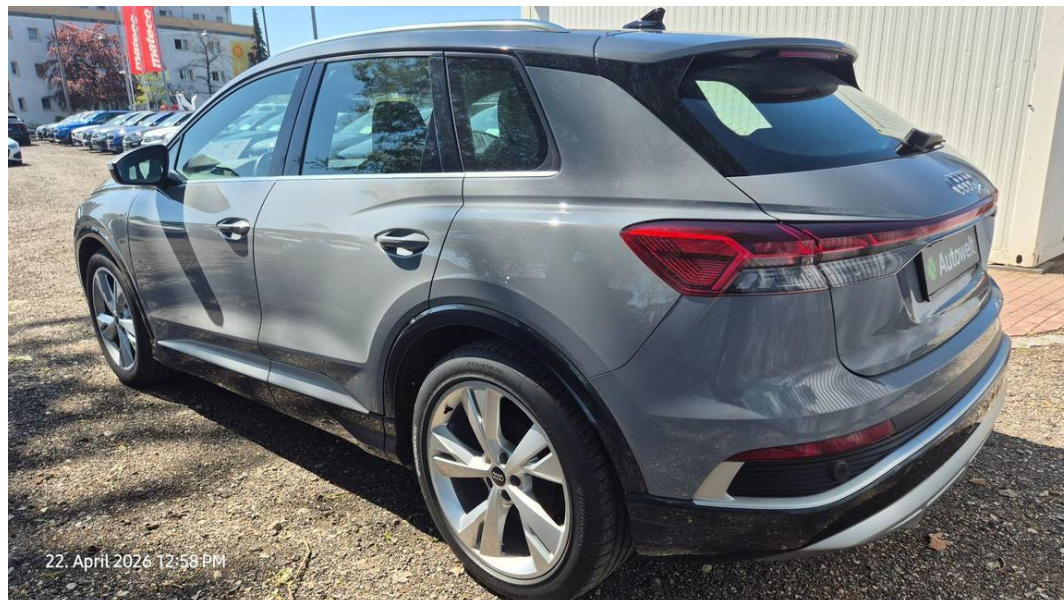
Foto 7

Diagonale hinten links

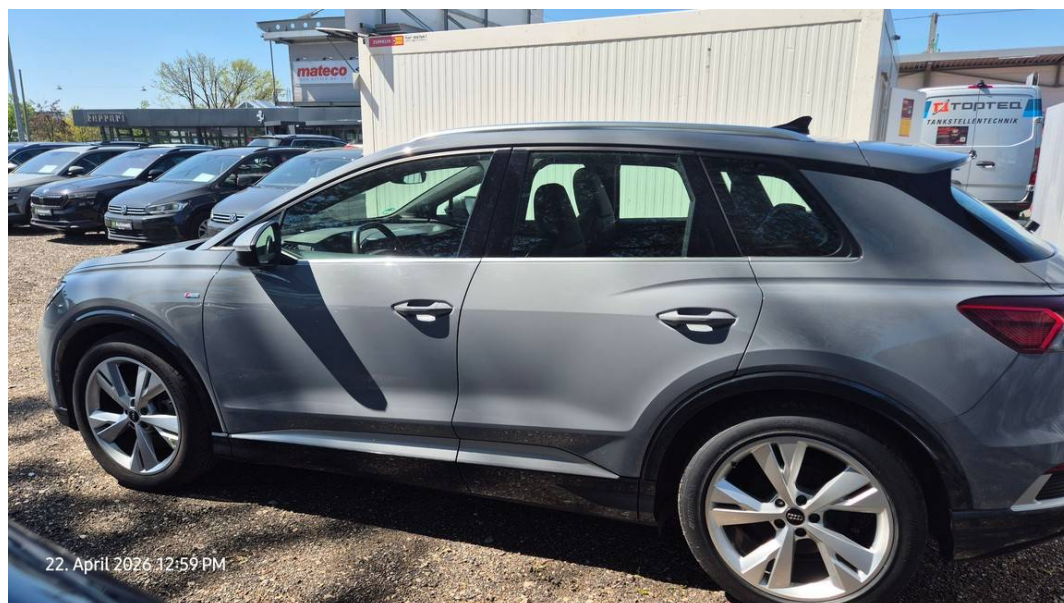
Foto 8

Wagenseite L

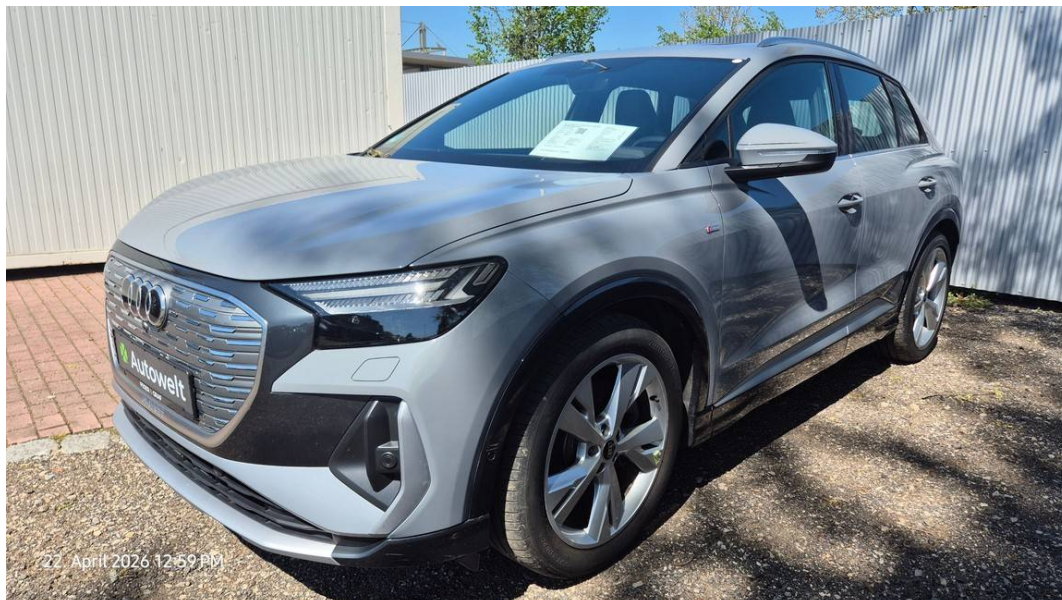
Foto 9

Diagonale vorn links

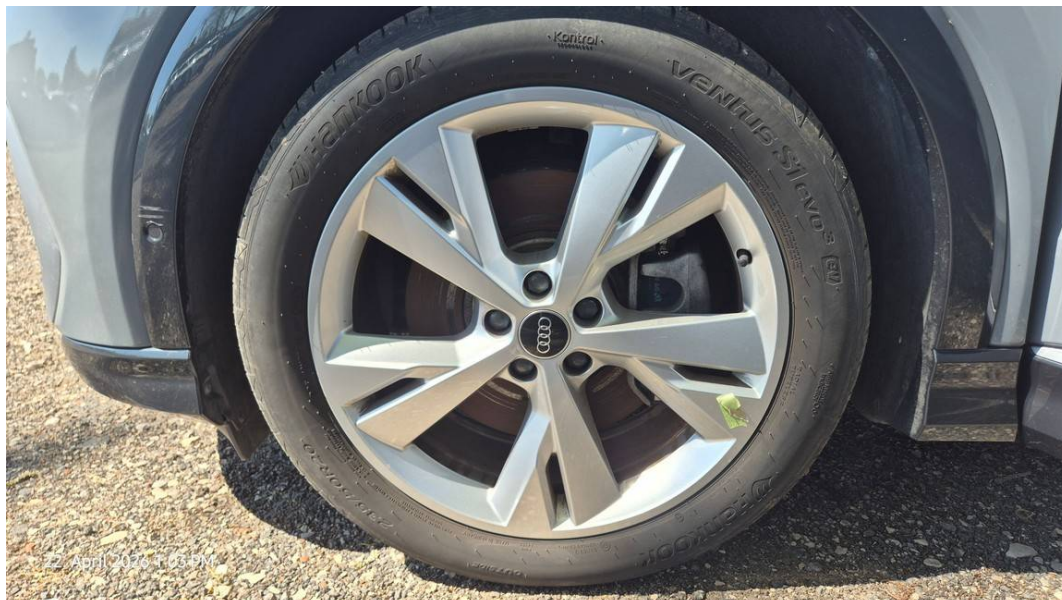
Foto 25

Rad VL

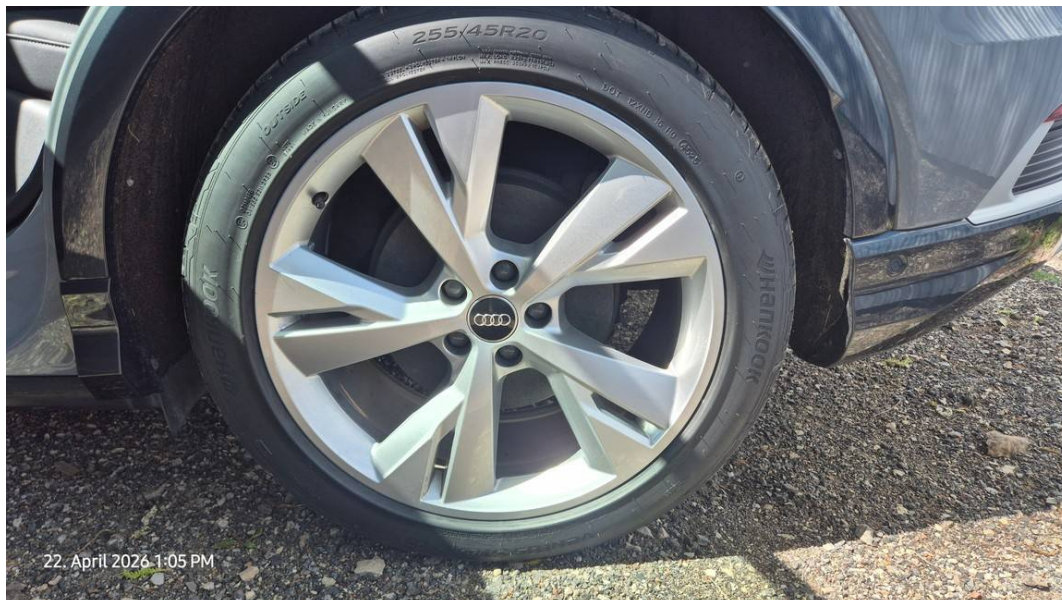
Foto 27

Rad HL

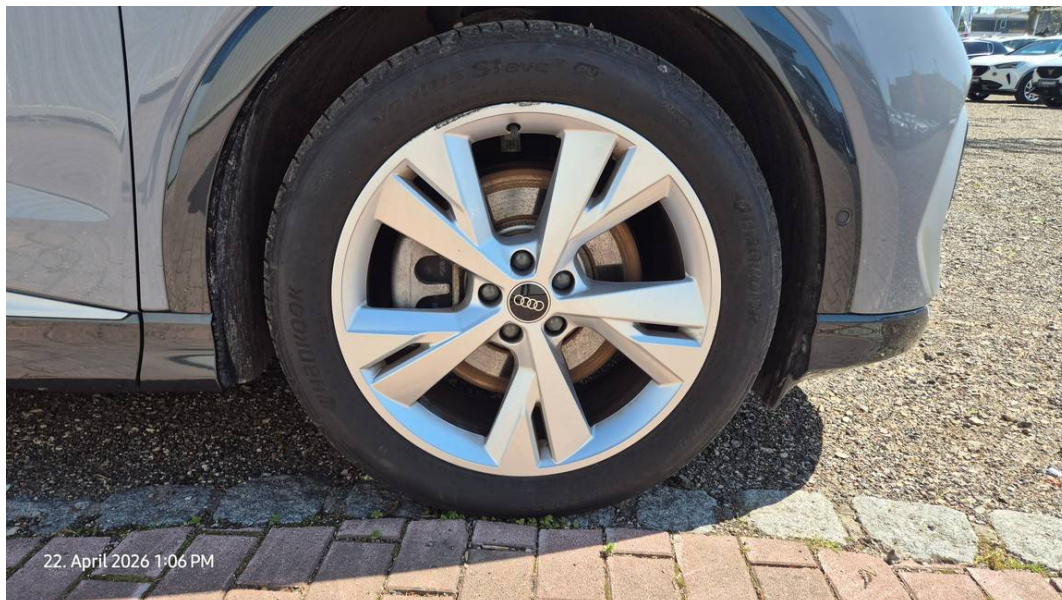
Foto 31

- Frontverkleidung Kratzer
- Felge VR verschrammt
- Felge HR verschrammt

Rad VR

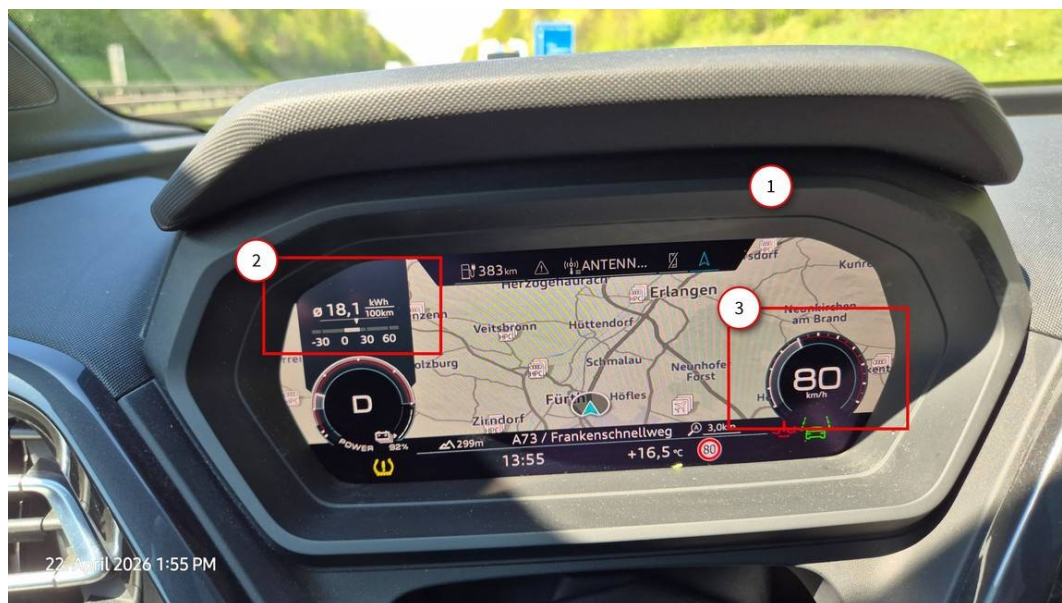
Foto 42

Typenschild

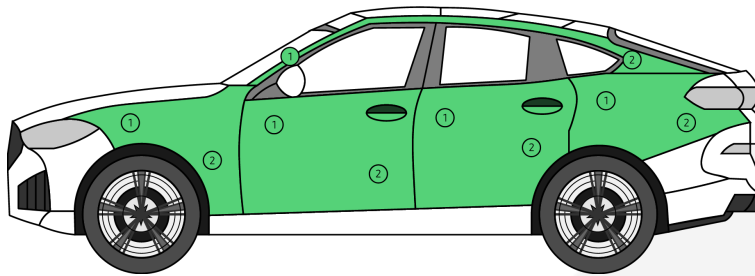
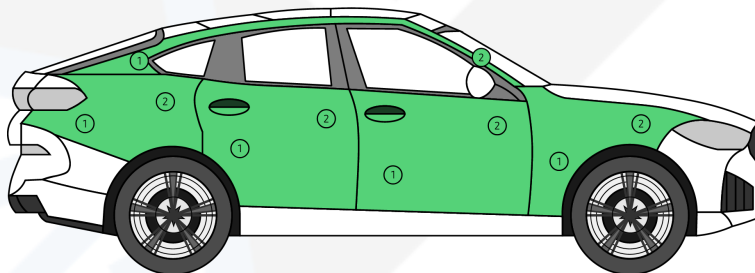
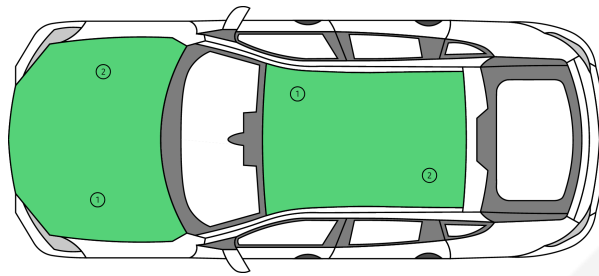
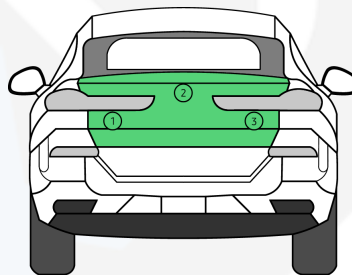
## SAPL: Allgemeine Interpretation, Karosserie Aussen

5 **Lackschichtdicke-Messung**  
**Kein Hinweis auf Unfallschäden und/oder Nachlackierungen**

Keine Nachlackierungen erkennbar. Es kann davon ausgegangen werden dass das Fahrzeug unfallfrei ist.
